A Tapolcafői karsztvízforrások bemutatása

Készítették:

Róka József és Czibula György

Bakonyalja Barátai Egyesület

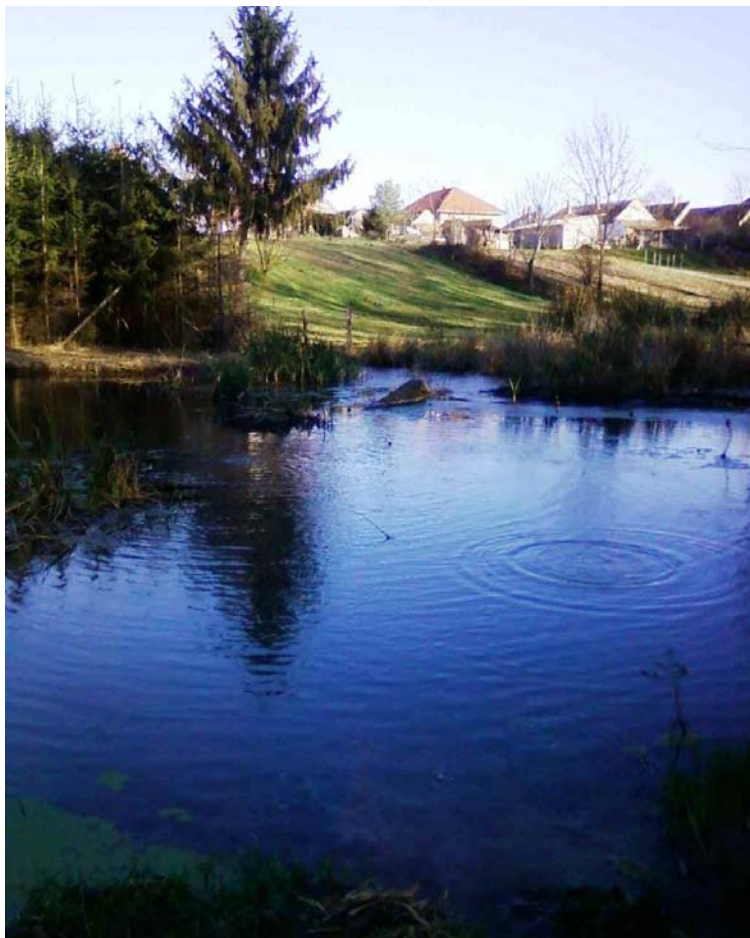
1. kép. Az Örvénytő napjainkban

Végül pár évvel ezelőtt ismét felszínre törtek a források. Az Örvényes (a legalacsonyabban fekvő forrástó) is kialakult (ld. 1. kép), a hajdani Templom-tó medrében a Pápai Víz és Csatornamű Zrt. oda telepített szivattyúházait veszélyeztette a feltörő forrásvíz (ld. 2. kép).

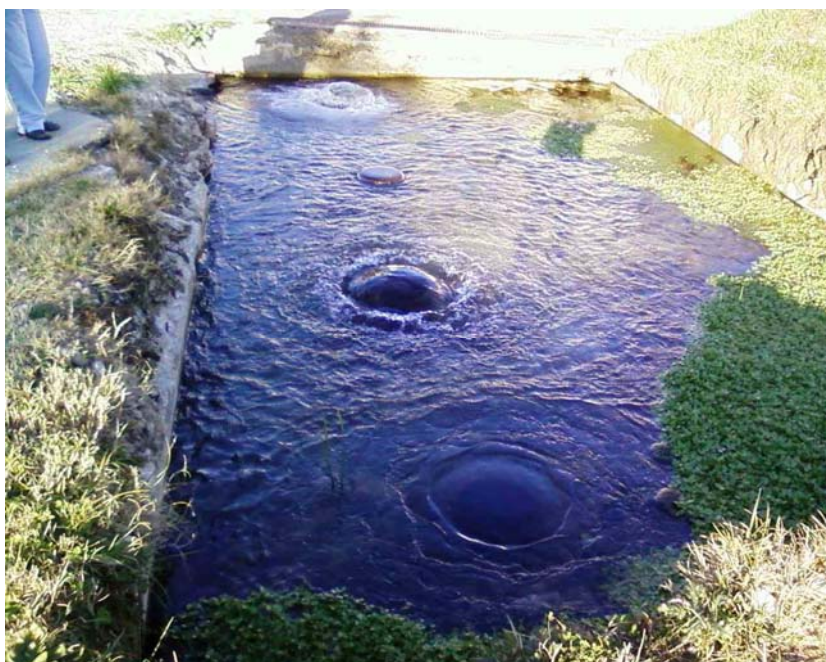
2. kép. A Templom-tó valamikori medrében feltörő víz
